## **Producto 2: Levantamiento Batimétrico del Lago de Coatepeque**

**Proyecto:  
Estudios Batimétricos en lagos y lagunas de El Salvador**

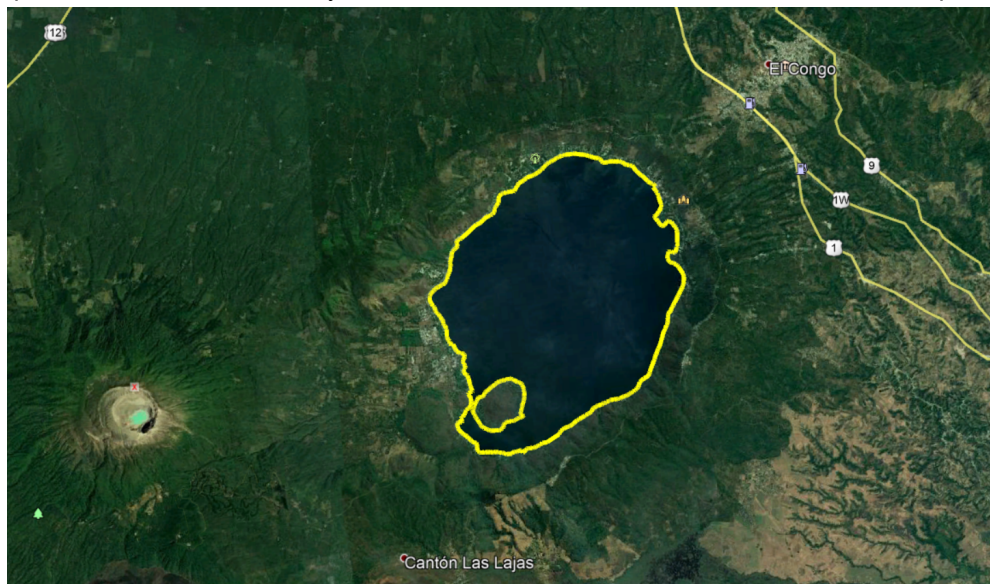
*Imagen 1. Ubicación geográfica del lago de Coatepeque.*

El lago Coatepeque es un lago de origen volcánico, situado a 18 km al sur de la ciudad de Santa Ana en el municipio de El Congo. Tiene una altitud de 736.867 msnm (espejo de agua), superficie de 25.3 km<sup>2</sup>, profundidad de 112.497 m y cuenta con una isla llamada la Isla del Cerro o Teopán.

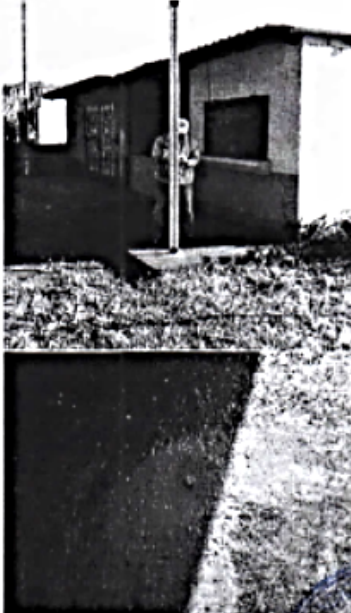
El BM EG-40 Se encuentra ubicado en plancha de concreto de casa propiedad de Sra. Delmy Lisbeth Marroquin Castro a orilla de calle que de El Congo conduce al Cerro Verde.

El BM. consiste en un perno de hierro en plancha de concreto.

Imagen 4.Ficha de Banco de marca de gran precisión, El Congo, Santa Ana.

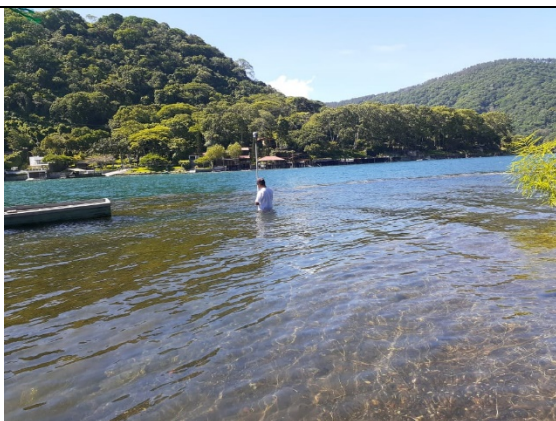
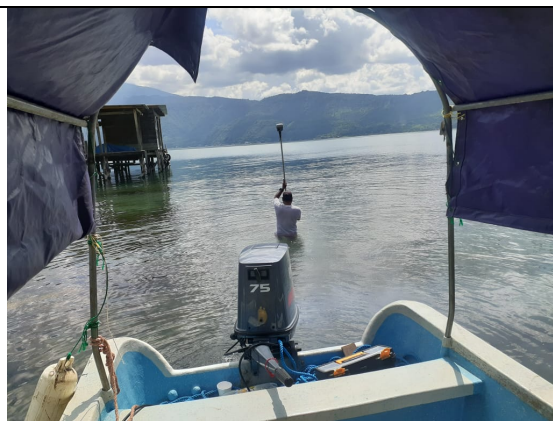
Levantamiento topo-batimétrico en zonas complementarias (aguas someras)

Levantamiento topo-batimétrico en zonas complementarias (fondo del lago)

**Imagen 7.** Levantamiento topo-batimétrico en zonas perimetrales al lago, sin cobertura con equipo Multiház.

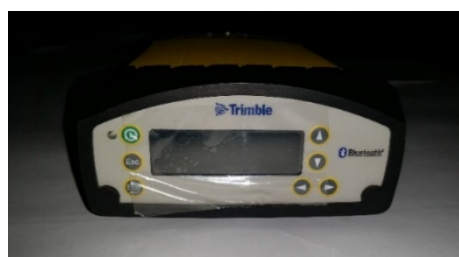
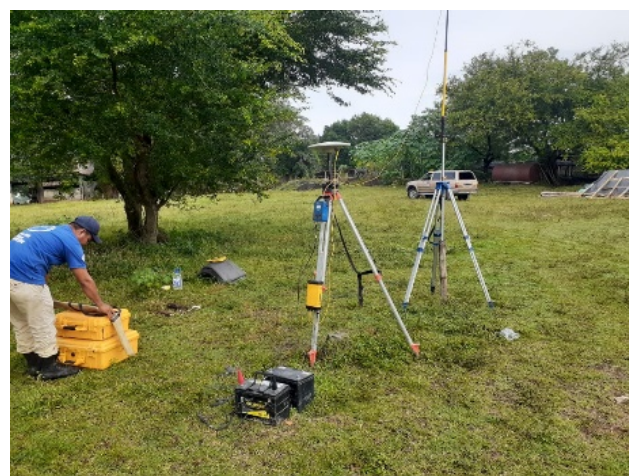
Se utilizó este equipo para el control de posicionamiento horizontal y vertical, por su estabilidad y rapidez en el cálculo y envío de corrección RTK.

Se trabajó con un mínimo de 18 satélites en la recepción.

*Imagen 9. Instalación de Base Trimble SPS855.*

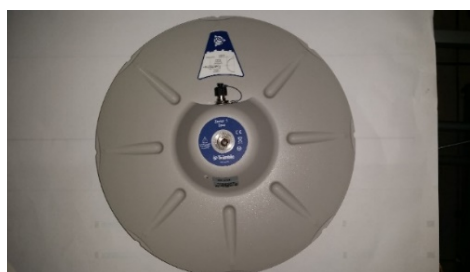
**Antena receptora ZEPHYR 3:** se utilizó este tipo de antena para la mejor recepción de satélites de todas las constelaciones, pero principalmente se trabajó con GLONASS, GPS y GALILEO en señales de banda L1/L2/L5/G1/G2/G3/E1/E5ab/B1/B2/B3.

*Imagen 10. Antena Trimble Zephyr 3.*

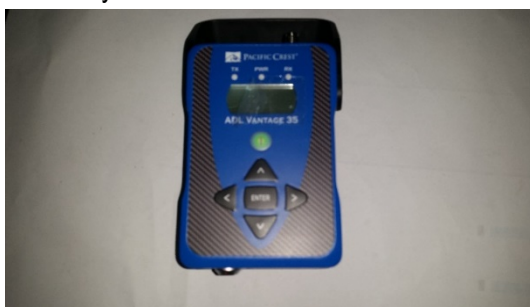
**Radio Pacific Crest ADL Vantage 35:** Radios de transmisión UHF, que envían la información de posición y corrección al Rover, capaz de recibir señal de frecuencia desde 430 MHz hasta 473 MHz, recibiendo correcciones RTK de bases GNSS. Se utilizo en todo momento para el envío de corrección de posicionamiento y control vertical tanto a los GPS Rover como a la embarcación: Geoconsult01, también se instalaron radios adicionales repetidoras para ampliar la cobertura y recepción del cálculo del error en Qinsy.

*Imagen 11. Radio Receptora/Transmisora marca Pacific Crest.*

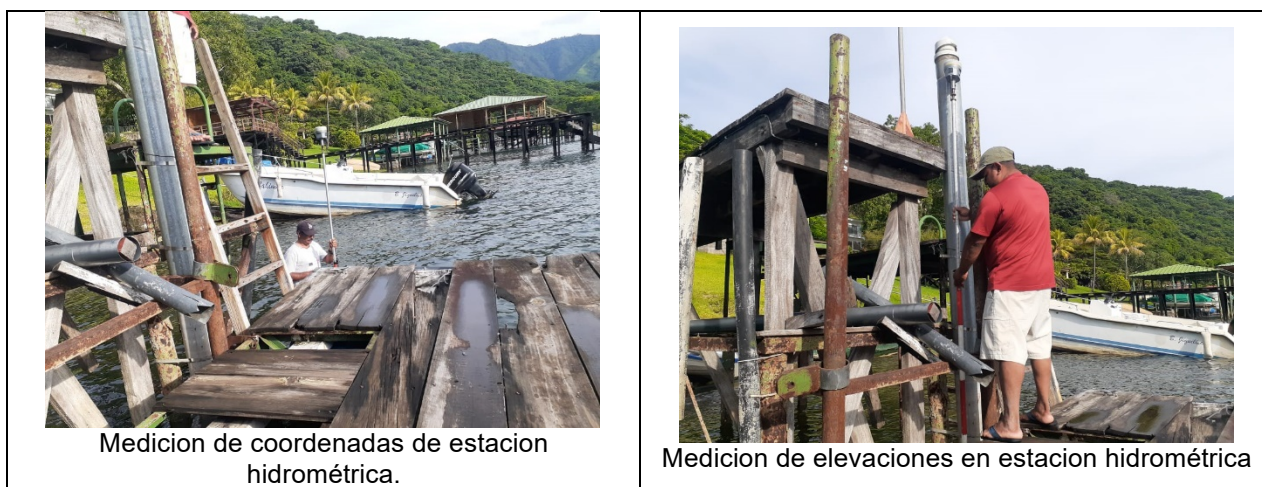
**Imagen 13.** Ubicación y toma de elevaciones de estación hidrométrica.

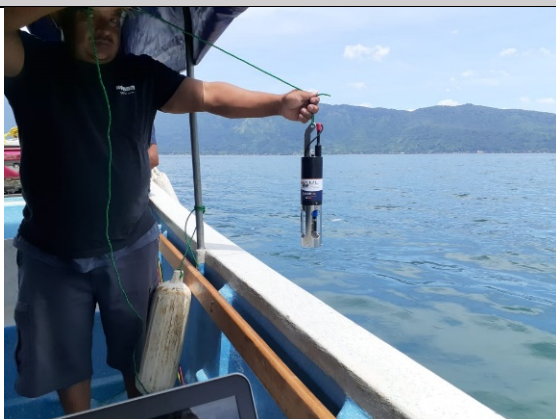
Medicion de Velocidad del Sonido

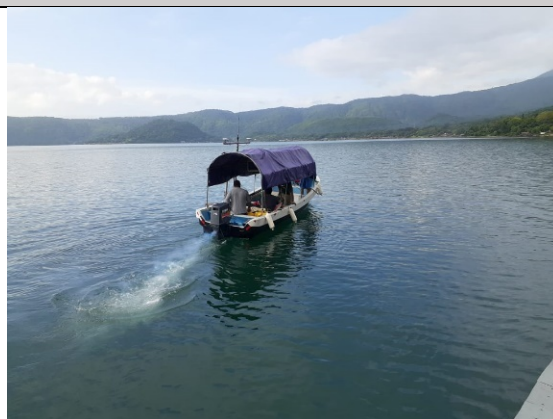
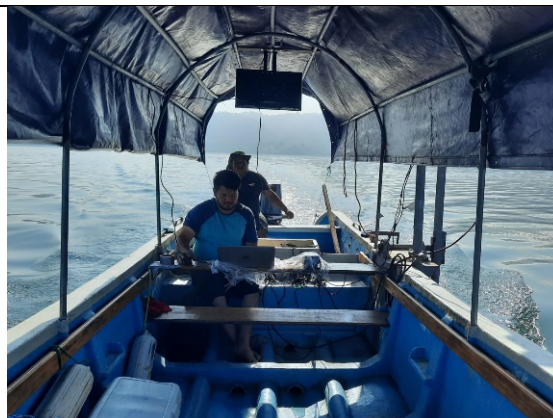
Realizacion de Levantamiento batimetrico

Realización de Levantamiento batimétrico

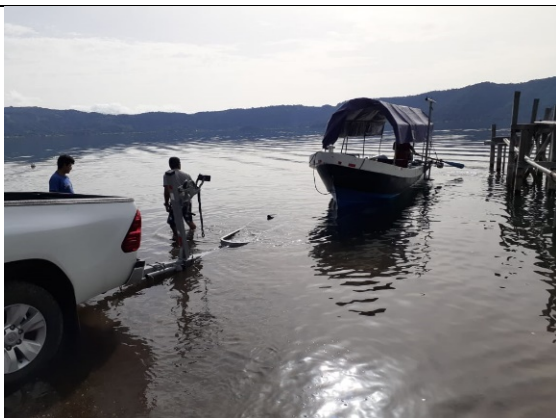
Embarque de lancha hidrográfica en Lago

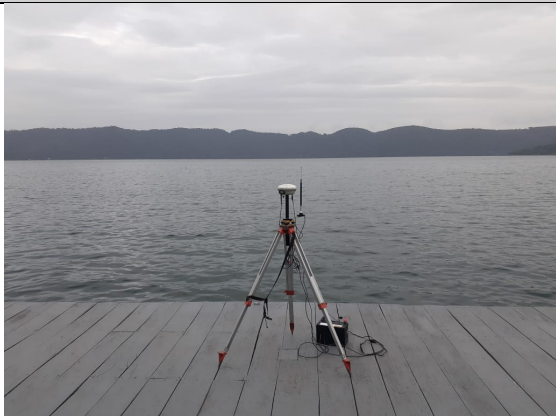
Instalacion de base RTK en Punto de control  
GPS-2

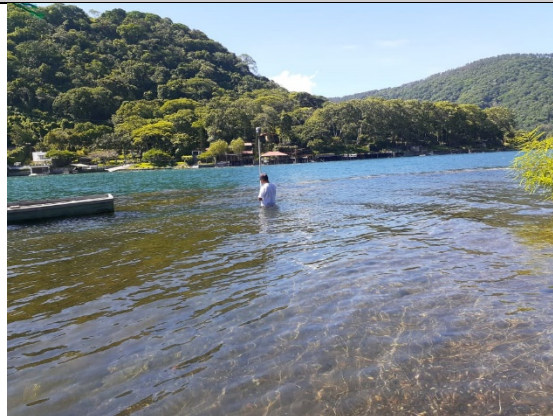
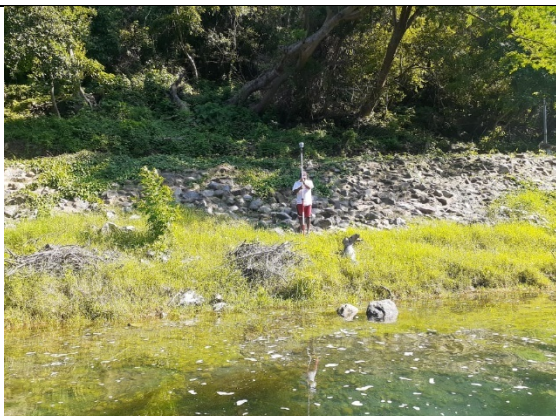
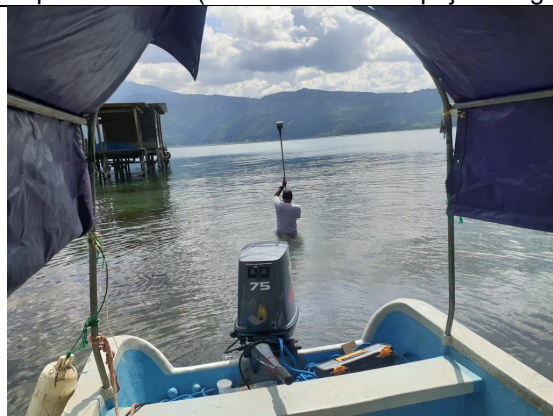
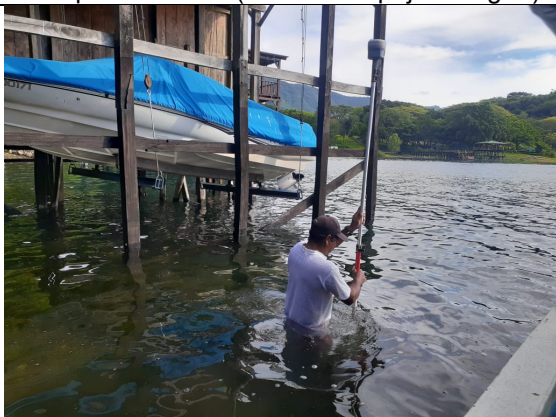
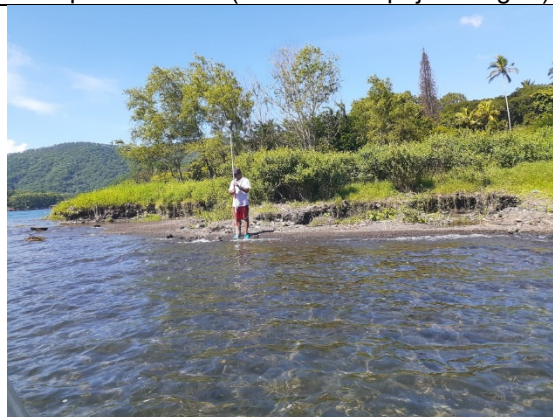
Levantamiento topo-batimetrico en zonas  
complementarias (a 1m dentro de espejo de agua)

Levantamiento topo-batimetrico en zonas  
complementarias (fuera de espejo de agua)

Levantamiento topo-batimetrico en zonas  
complementarias (dentro de espejo de agua)

Levantamiento topo-batimetrico en zonas  
complementarias (obstrucciones por muelles)

Levantamiento topografico en zonas  
complementarias (fuera de espejo de agua)
