# **Producto 3: Informe de Batimetría del Lago de Ilopango**

**Proyecto:  
Estudios Batimétricos en lagos y lagunas de El Salvador**

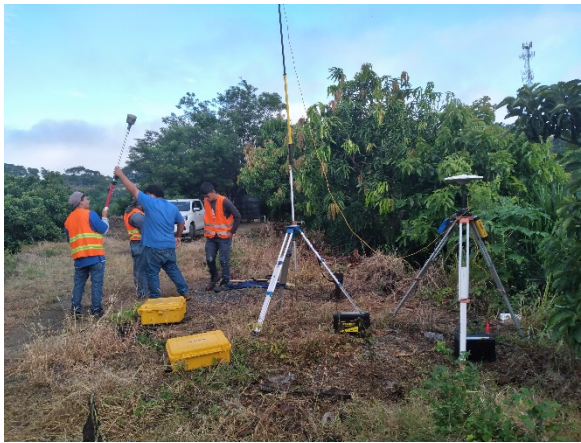
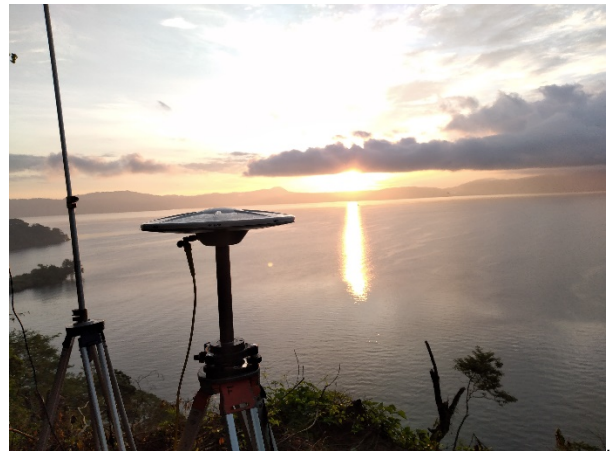
*Imagen 9. Instalación de Base Trimble SPS855.*

Se utilizó este equipo para el control de posicionamiento horizontal y vertical, por su estabilidad y rapidez en el cálculo y envío de corrección RTK.

Se trabajó con un mínimo de 18 satélites en la recepción.

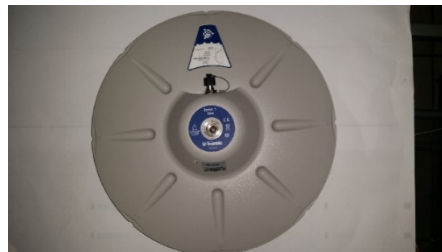
*Imagen 10. Antena Trimble Zephyr 3.*

**Antena receptora ZEPHYR 3:** se utilizó este tipo de antena para la mejor recepción de satélites de todas las constelaciones, pero principalmente se trabajó con GLONASS, GPS y GALILEO en señales de banda L1/L2/L5/G1/G2/G3/E1/E5ab/B1/B2/B3.

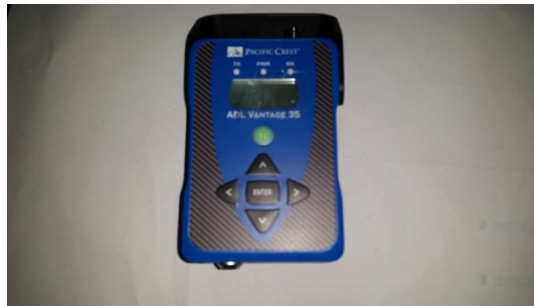
*Imagen 11. Radio Receptora/Transmisora marca Pacific Crest*

**Radio Pacific Crest ADL Vantage 35:** Radios de transmisión UHF, que envían la información de posición y corrección al Rover, capaz de recibir señal de frecuencia desde 430 MHz hasta 473 MHz, recibiendo correcciones RTK de bases GNSS. Se utilizó en todo momento para el envío de corrección de posicionamiento y control vertical tanto a los GPS Rover como a la embarcación: Geoconsult01, también se instalaron radios adicionales repetidoras para ampliar la cobertura y recepción del cálculo del error en Qinsy

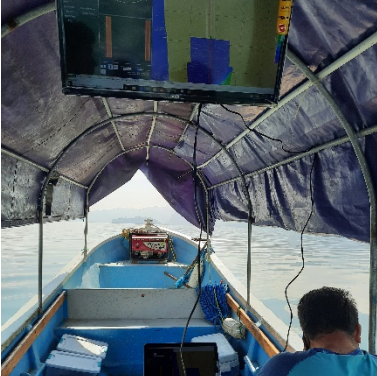
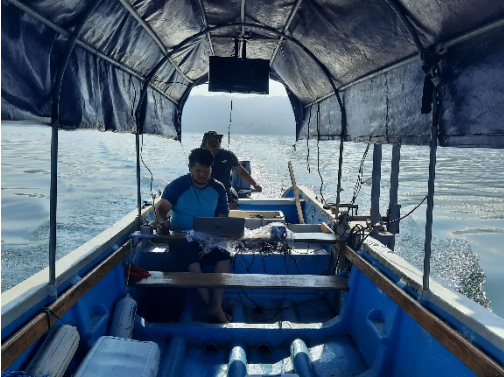
| <p>Instalacion de Base R10 en GPS-1</p> | <p>Equipo hidrográfico instalado en embarcación</p> |
| <p>Equipo hidrográfico instalado en embarcación</p> | |

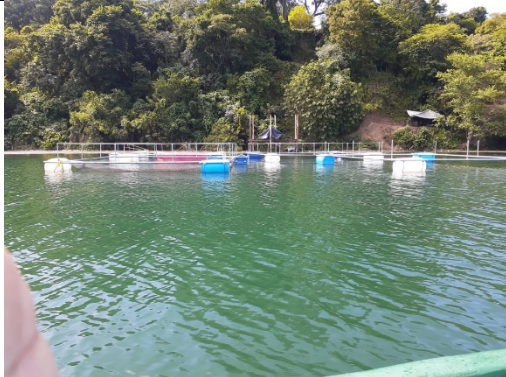
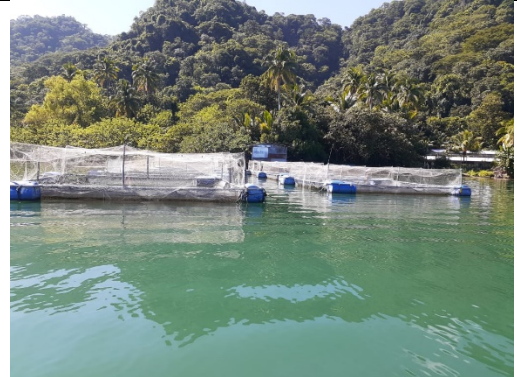
Jaulas de crecimiento de peces que obstaculizaron la medición con multihaz

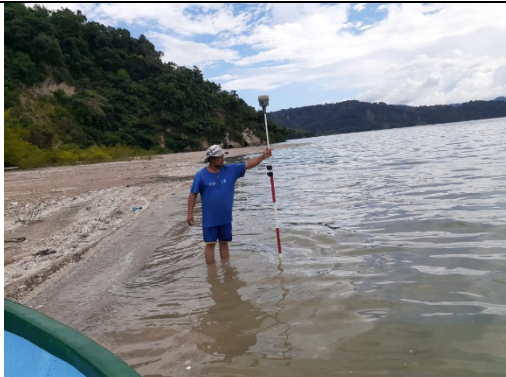
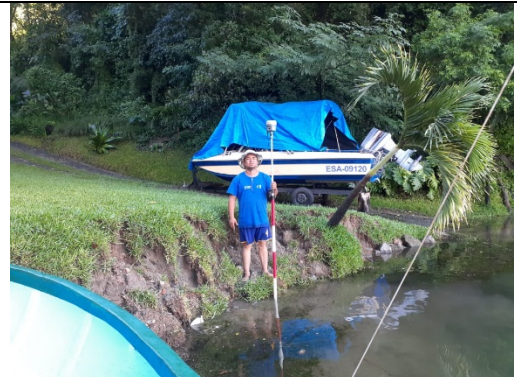
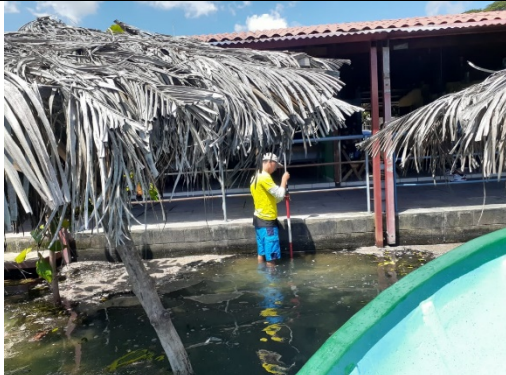
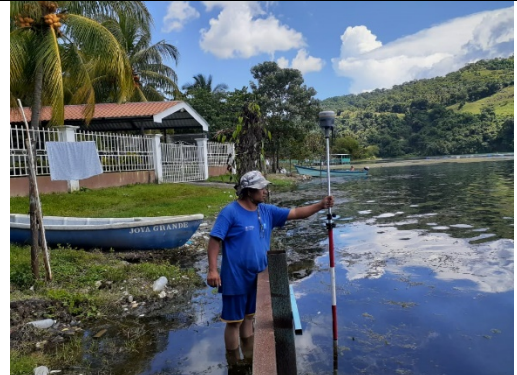
Levantamiento topográfico con GPS en las zonas de poca profundidad
